# La ville moderne et la préservation de l'identité nationale.

## Deuxième étape.

Svobodna VRANTCHEVA

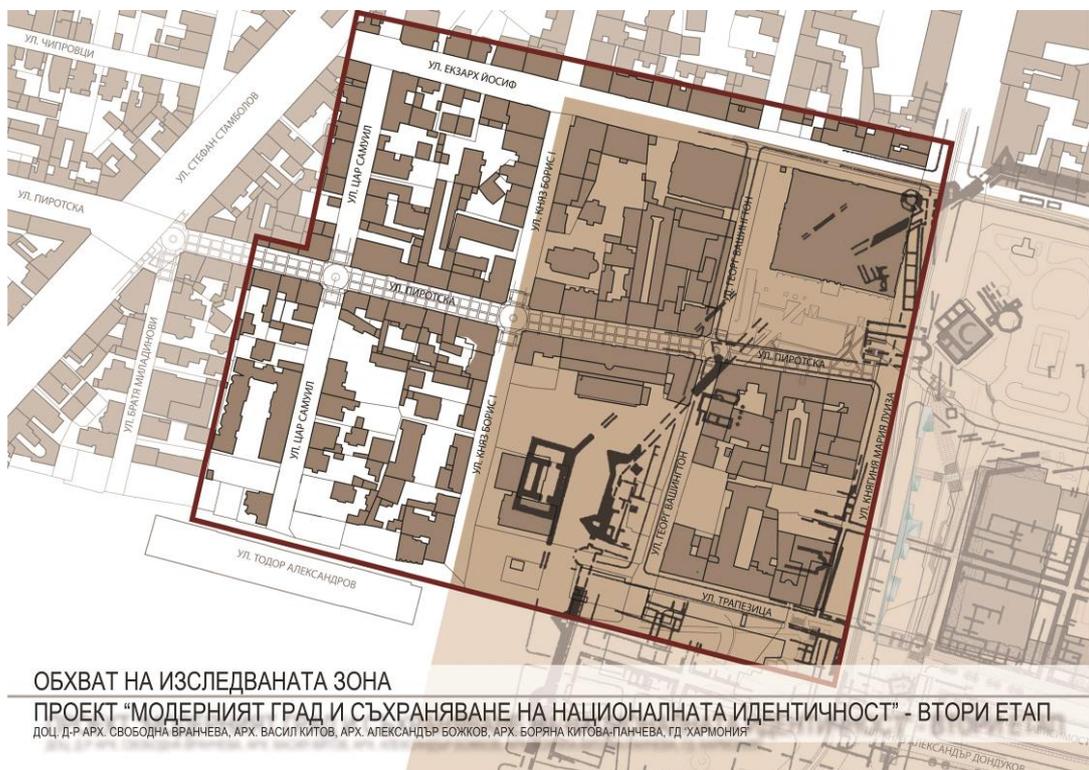
Schéma 1

Les analyses d'espaces publics importants au centre de la capitale ont permis, dans un premier temps de cette étude, d'élaborer trois modèles de travail, dans les conditions du développement moderne de la ville, pour sauvegarder son patrimoine culturel et historique. A l'étape actuelle – la deuxième –, ces modèles sont applicables dans une partie de la zone historique de Sofia située entre le boulevard Todor Alexandrov, le boulevard Marie-Louise, la rue Exarque Josèphe. La voie principale de cette zone est la rue piétonne Pirotska. Notre objectif est de **rendre les modèles de valorisation, de médiation et de gestion applicables également à la modernisation d'autres villes et quartiers historiques**. Il importe donc de voir comment ils fonctionnent sur le territoire dont le choix avait été discuté lors des tables rondes précédentes de 2010 tenues sur la proposition de M. l'architecte Petar Dikov (Schéma 1 – Définir la zone de l'étude de terrain).

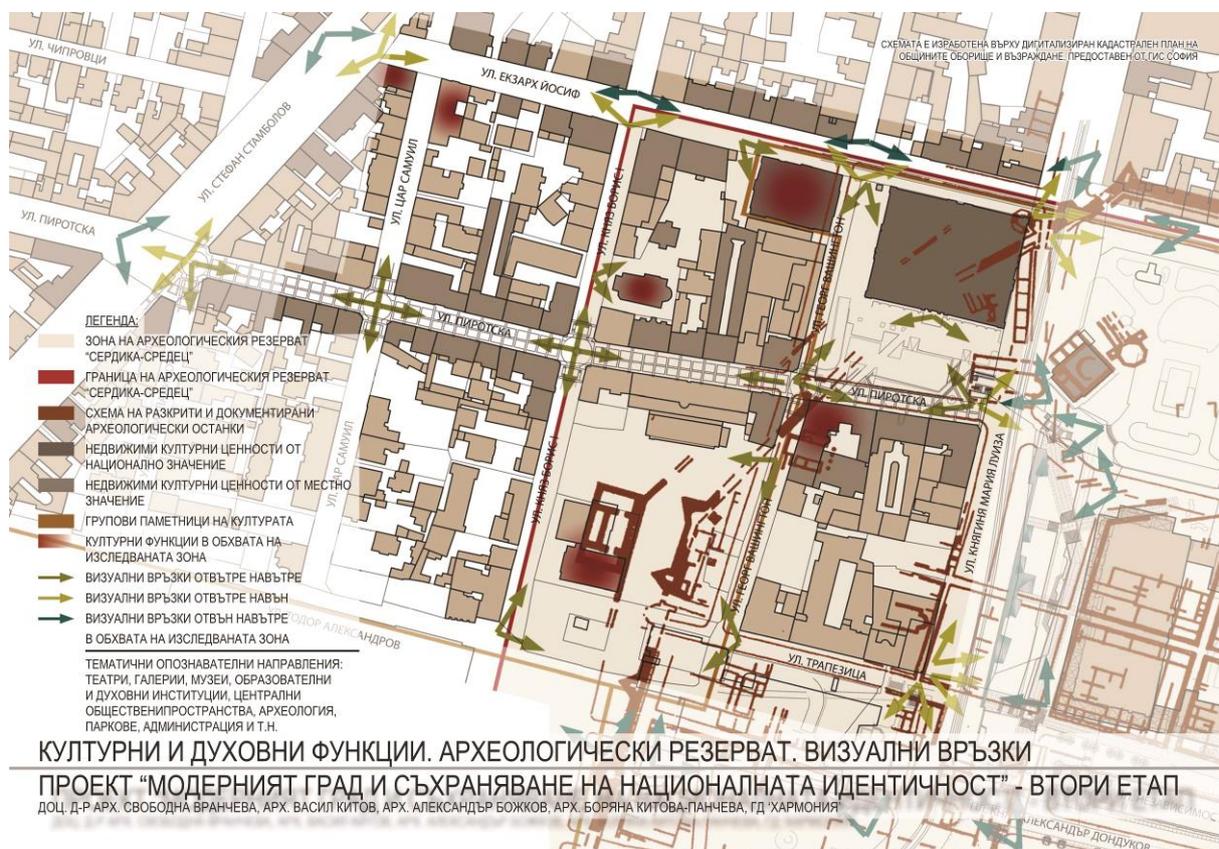
Schéma 2

✓ Le fait que la partie sud-est du quartier se trouve sur les couches historiques d'une partie de la réserve Serdica-Sredetz. Cet avantage entraîne des exigences spécifiques de liens avec des sites archéologiques importants, découverts lors de la construction de la ligne du métro nord-sud. D'autres découvertes archéologiques sont possibles. Elles vont rehausser encore plus la valeur culturelle et historique de cette zone. Ce fait devrait avoir un effet positif sur les décisions relatives à sa reconstruction et à sa modernisation. (Schéma 2.)

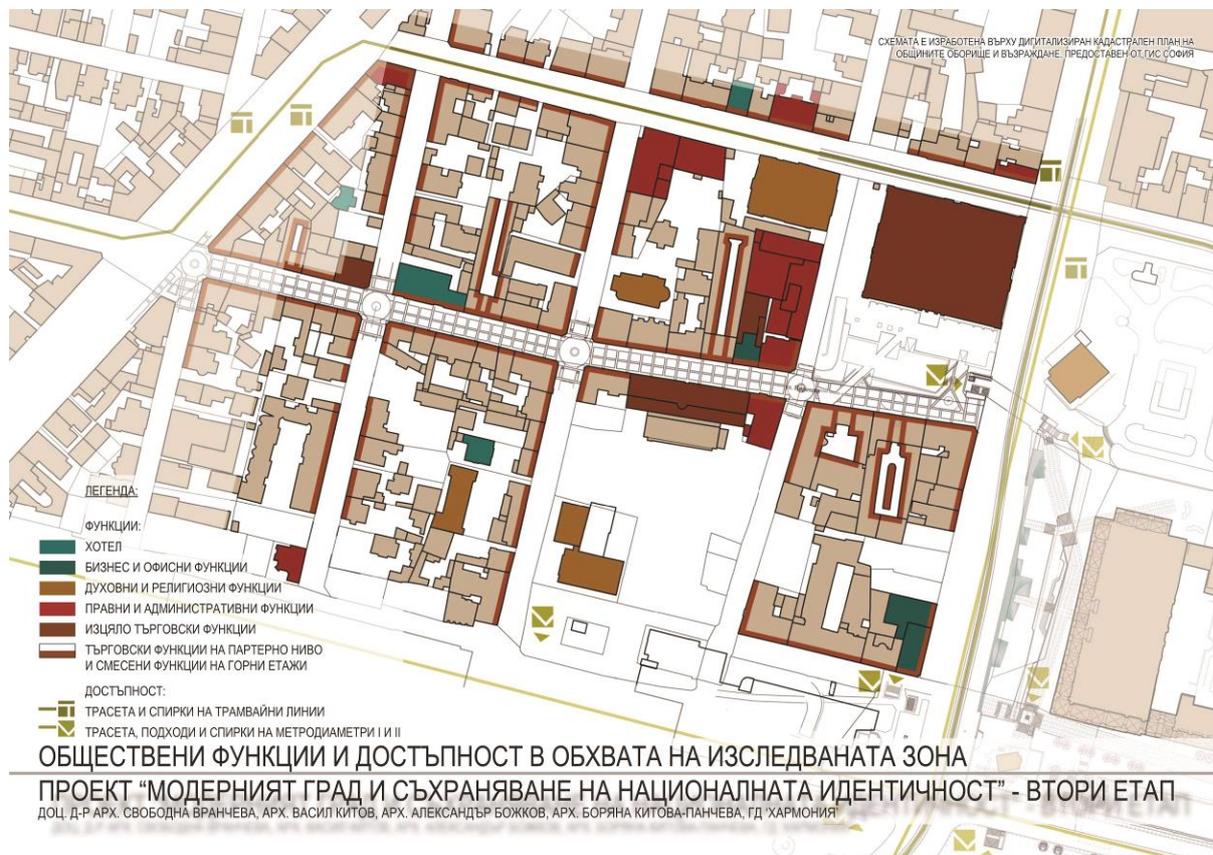
Schéma 3

✓ De bons services de transport en commun : deux lignes de métro, des lignes de tramway sur le boulevard Marie-Louise et sur la rue Exarque Josèphe. Ces facilités de transport sont un élément de confort pour les riverains, les salariés et les visiteurs. Elles expliquent aussi la densité de la population dans ce quartier. (Schéma 3.)

✓ Proximité des institutions publiques et culturelles. De bonnes connexions piétonnes avec des boulevards du centre ville, des lieux publics importants, des centres commerciaux et administratifs, des itinéraires de randonnée qui peuvent d'ailleurs s'élargir vers de nouveaux espaces piétons. (Schéma 3.)

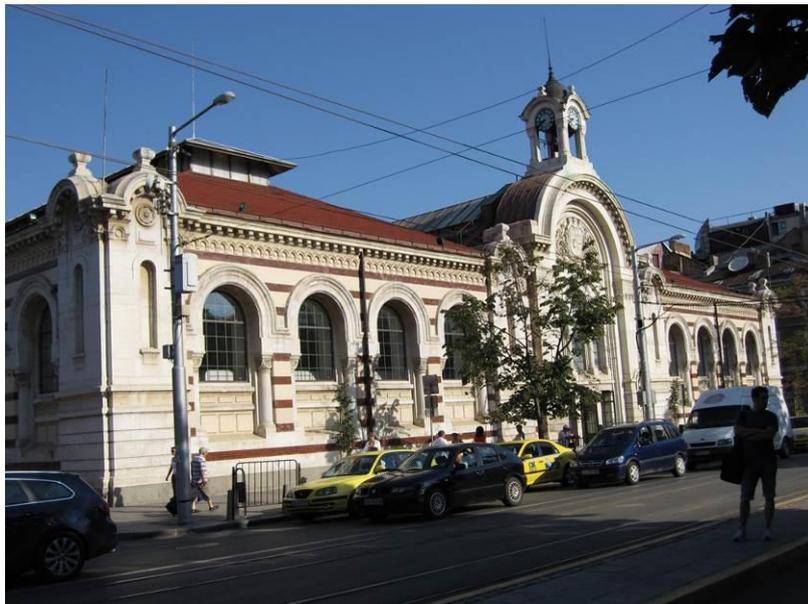
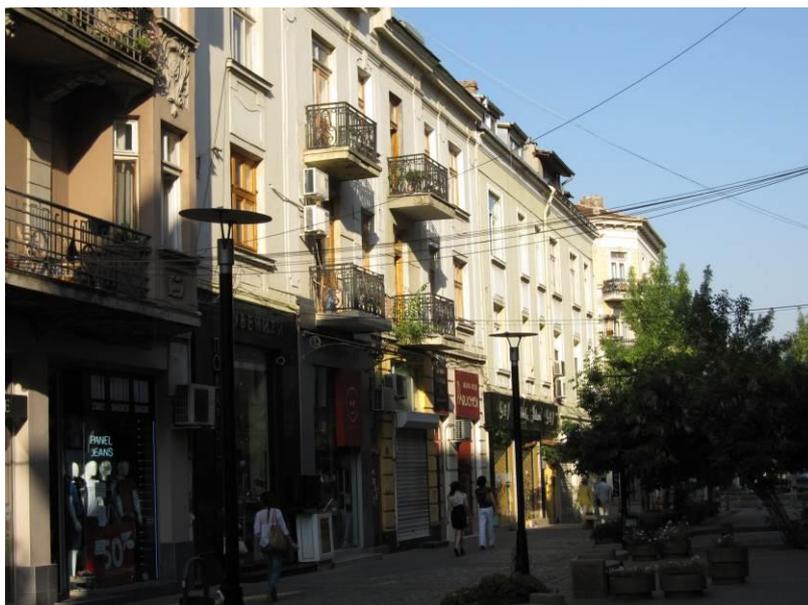
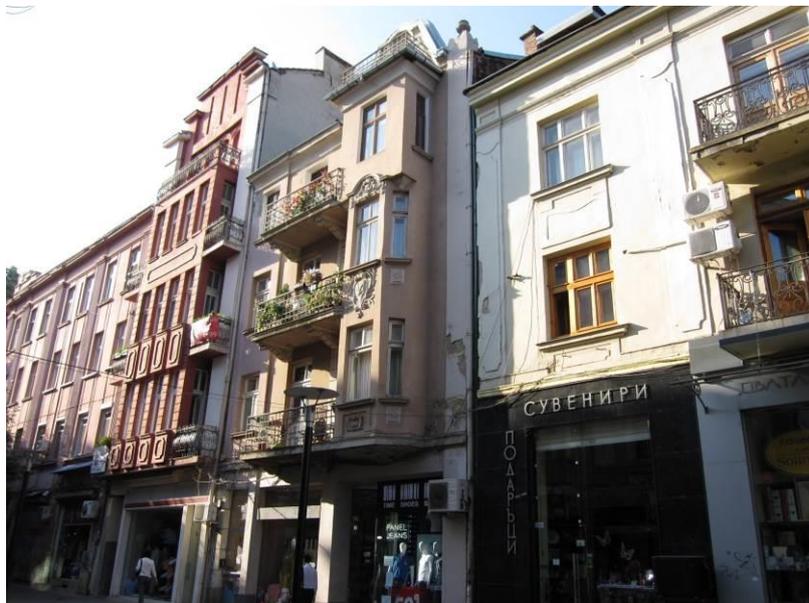
✓ La structure du quartier, les constructions dans les rues et une bonne partie des bâtiments possèdent des caractéristiques de la fin du XIX<sup>e</sup> et du début du XX<sup>e</sup> siècle, une période romantique qui éveille des nostalgies. Ce milieu urbain s'est conservé jusqu'à présent et il faut le sauvegarder avec ses spécificités urbanistiques et architecturales. Celles-ci sont déterminantes pour son aspect qui constitue un précieux témoignage de l'histoire de la ville, de l'organisation et des échelles de ses quartiers. Il

y a ici plusieurs monuments classés. Leurs qualités et leur état actuel diffèrent. Quelques bâtiments nouveaux ont été construits. Leur architecture convient à peu près à l'environnement. (des photos 1,2,3.)

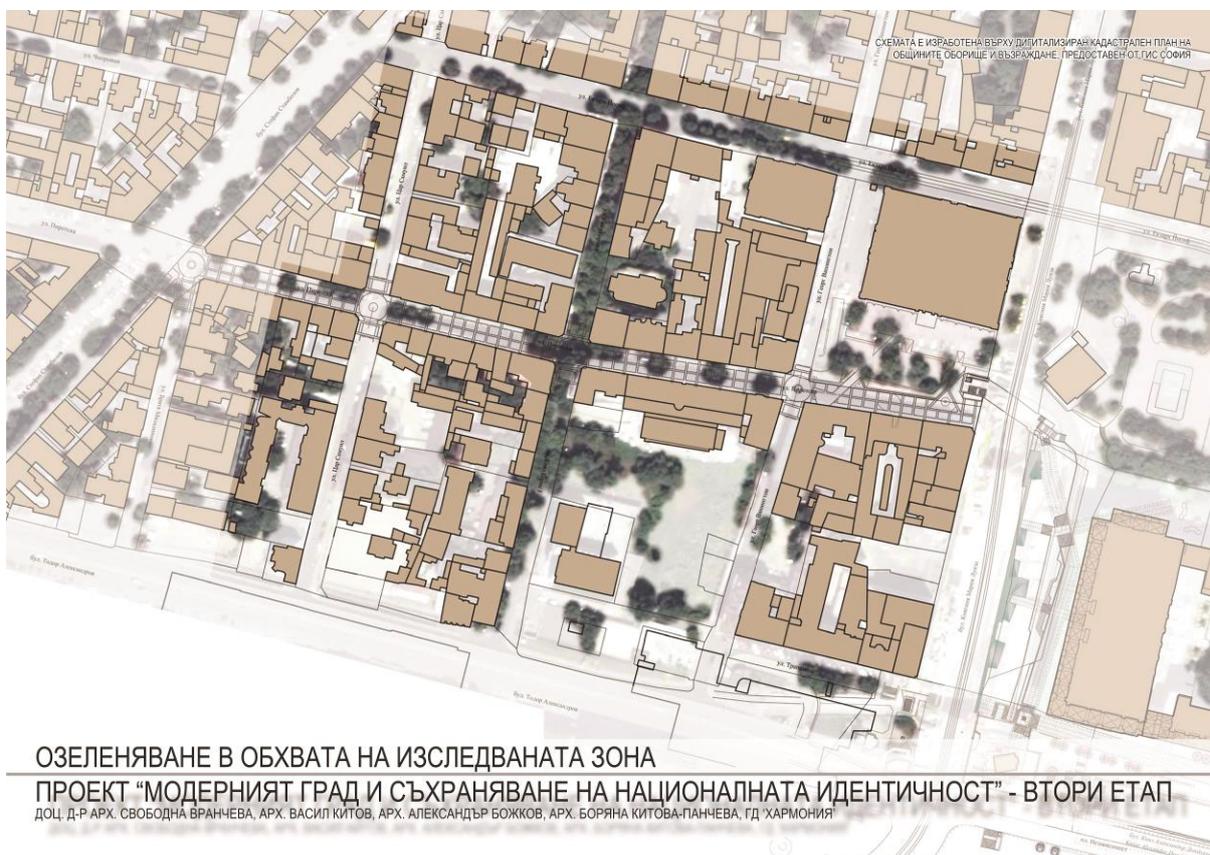
Schéma 4

✓ Dans cette partie centrale de la ville, il y a un jardin public en face des Halles. Il existe des possibilités d'aménager un autre espace vert public qui exposerait les découvertes archéologiques près de la porte occidentale de Serdica et devant la cour de la cathédrale catholique. Les lignes de grands arbres le long des rues sont en général en bon état. (Schéma 4.)

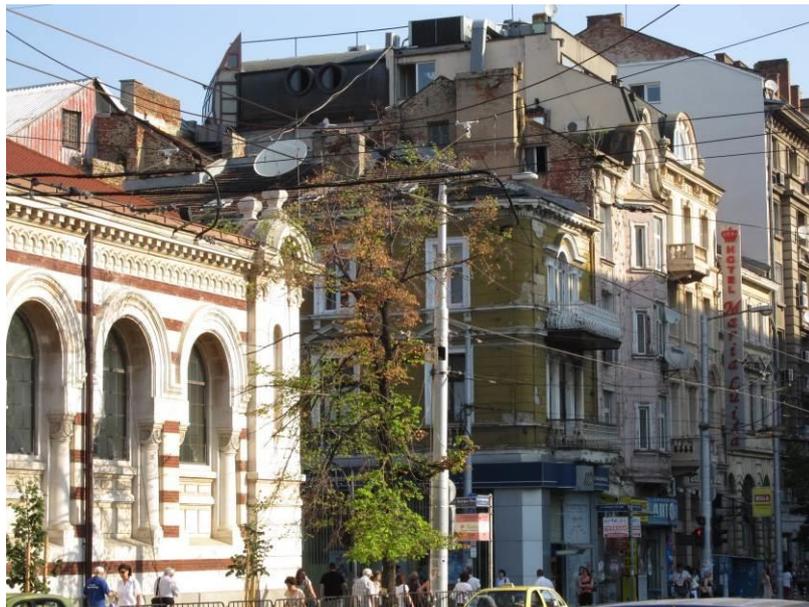
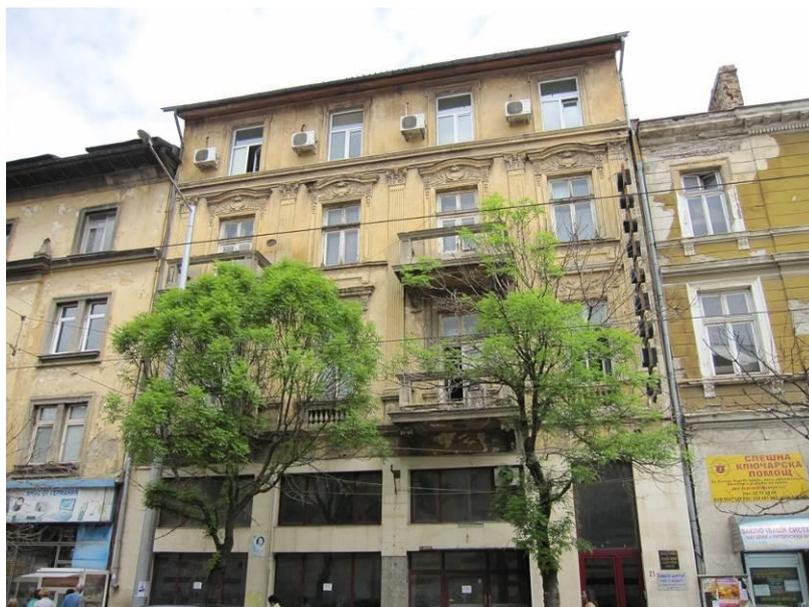
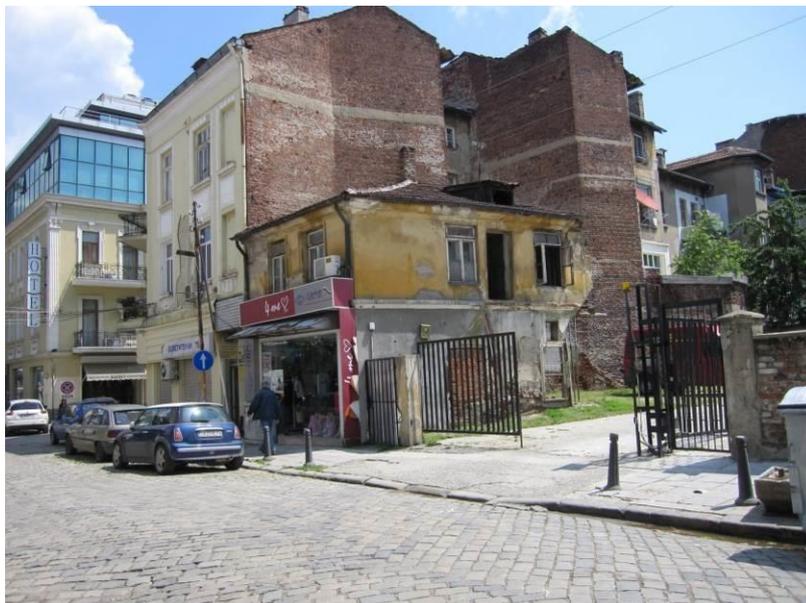
✓ Une dégradation générale du milieu qui est dramatique par endroits : beaucoup de bâtiments sont dans un état critique et ils présentent des risques tant pour les habitants que pour les passants ; des façades et des éléments de design non entretenus ; un débordement de fils et de câbles hors usage, des crépis et des éléments décoratifs en décomposition ; des cours commerciales et artisanales abandonnées, de même que des bâtiments et des immeubles désaffectés ; de nombreuses bâtisses à bas loyer qui proposent des conditions de vie et de travail inadmissibles. (Photos 4,5,6.)

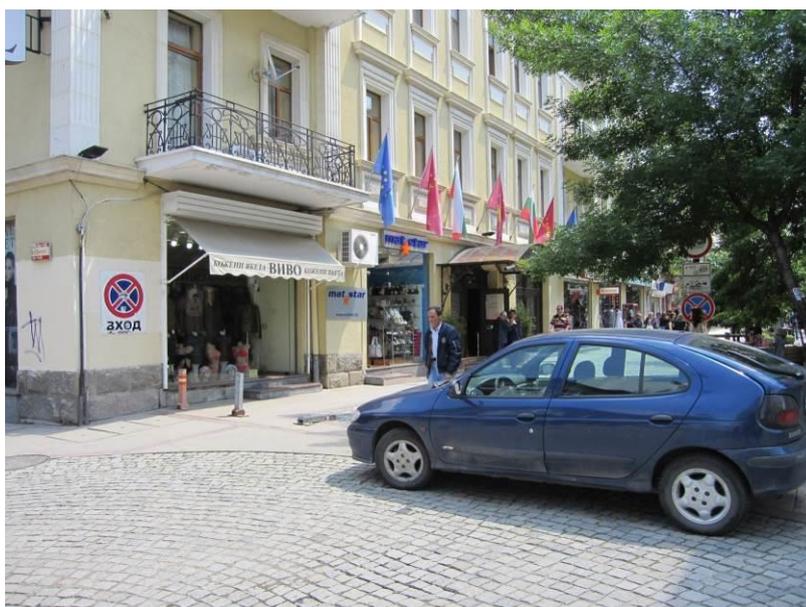
photo 7

✓ De sérieuses entraves pour les piétons de la rue Pirotka présentent des inconvénients pour les visiteurs et brisent le calme du quartier ; (Photo 7)

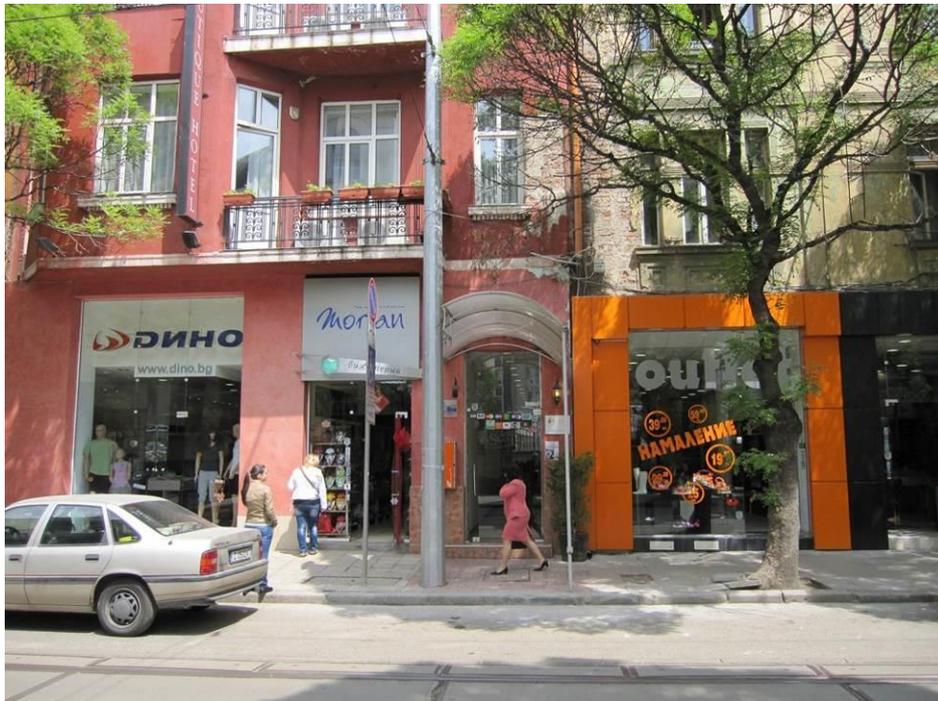
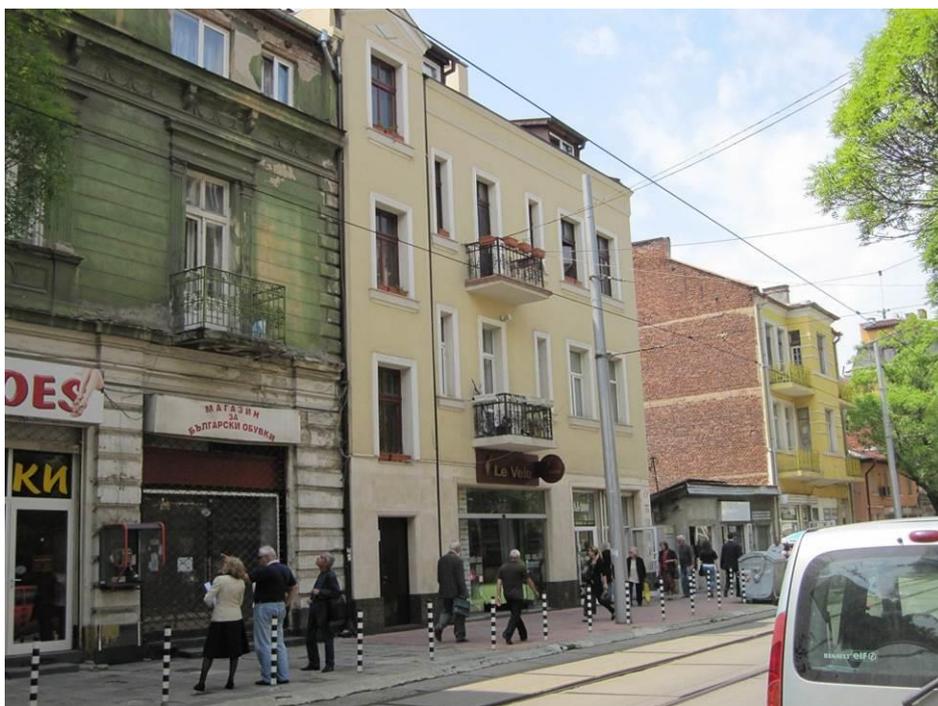
✓ Magasins vétustes aux vitrines et aux entrées disgracieuses. On les voit aussi bien dans les immeubles qu'il faut rénover d'urgence que dans les bâtiments récemment restaurés ou réparés. (Photos 8,9)

- Une attention spéciale est portée à la nécessité d'améliorer le design de certains magasins, vitrines, entrées, enseignes et panneaux publicitaires, appareils d'air conditionné. Il faut dégager les câbles et les fils inutiles qui déparent l'intérieur du quartier.

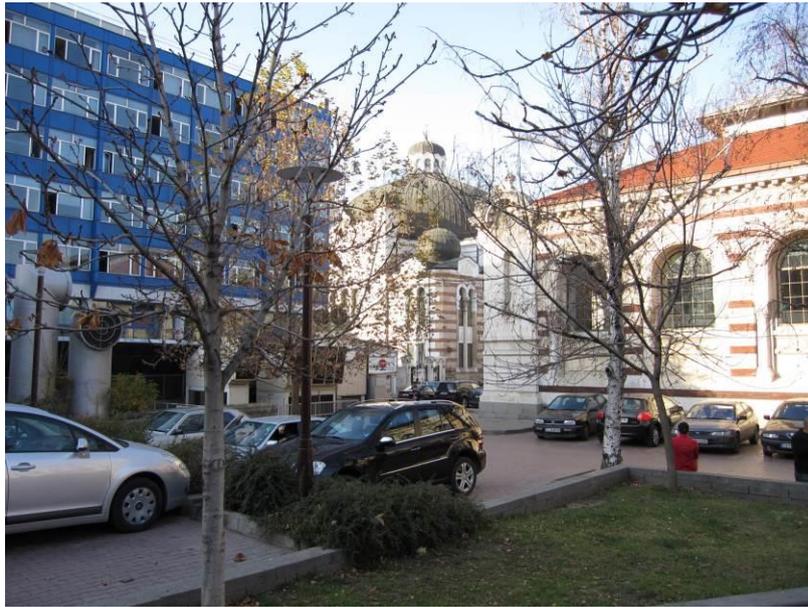
photo 10

✓ Il convient de noter qu'aujourd'hui les constructions et l'environnement sont traités de façon inappropriée à proximité immédiate des monuments classés, y

compris à l'échelle nationale, ce qui porte atteinte et compromet les biens en question.(photo 10)

- On a observé des cas de bâtiments situés à proximité immédiate de monuments nationaux classés, rénovés et bien entretenus. Les bâtiments en question sont traités de façon inappropriée et ils portent ainsi atteinte aux monuments de valeur (photo10).

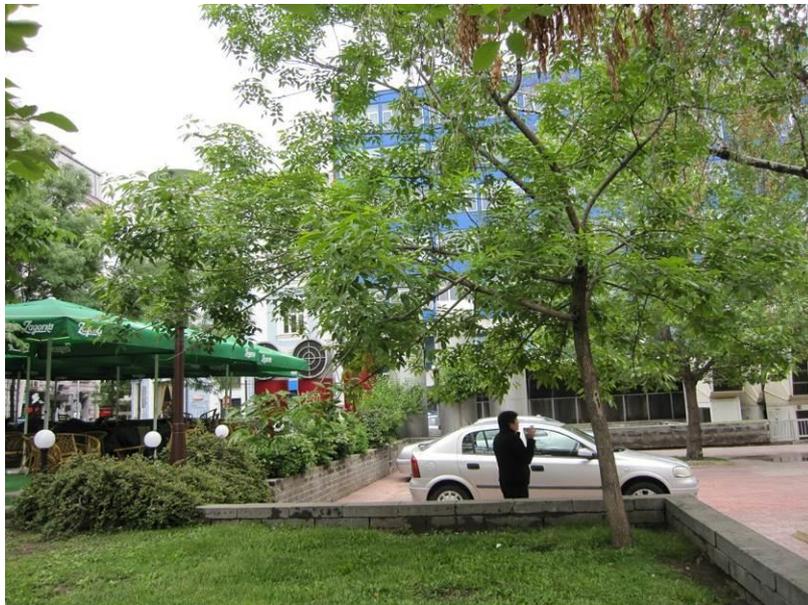
photo 11

✓ Le fonctionnement du jardin près des Halles est mal organisé et il faut adopter une nouvelle utilisation de cet espace qui soit conforme aux découvertes archéologiques sous le boulevard Marie-Louise. Le terrain autour de la cathédrale catholique et des vestiges de la Porte occidentale n'est pas aménagé. (Photo 11)

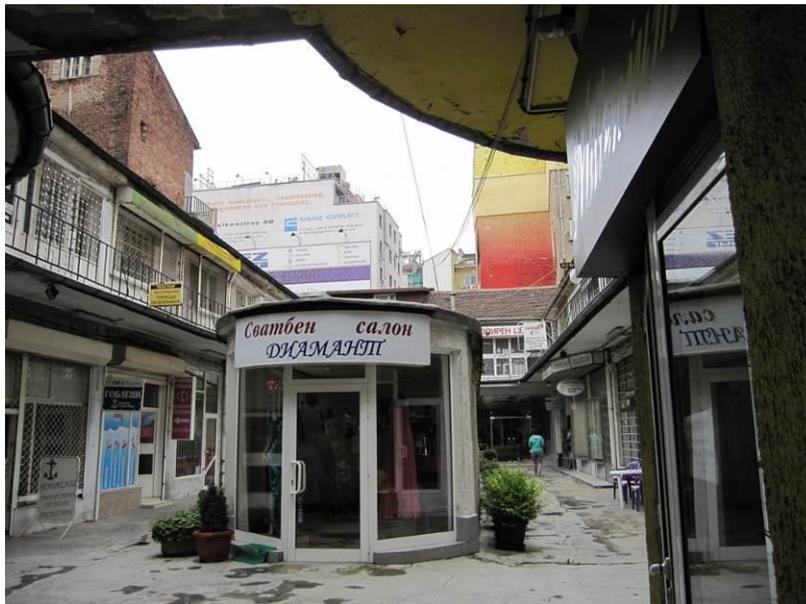
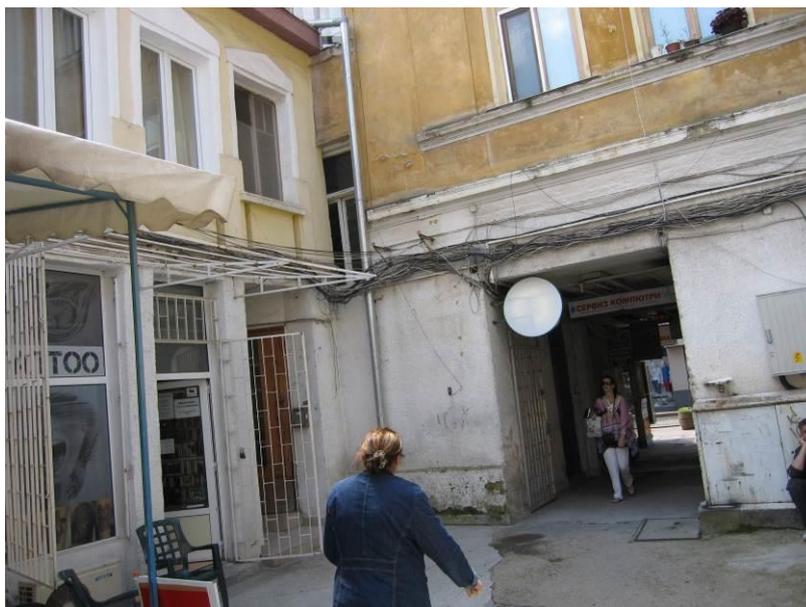
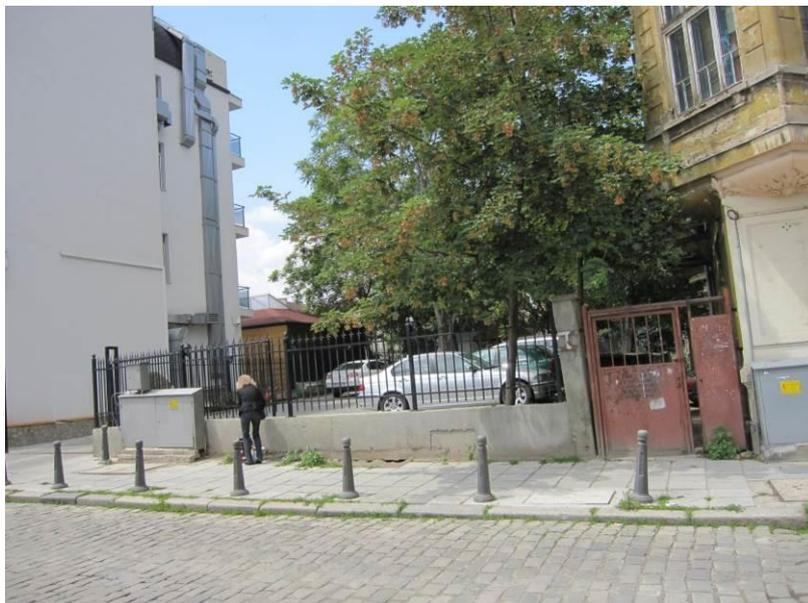
✓ Plusieurs espaces intérieurs et des cours sont en mauvais état. On utilise mal les possibilités de les aménager en parkings (y compris souterrains) et lieux de stationnement et en installations pour les enfants. (Photos 12,13,14)

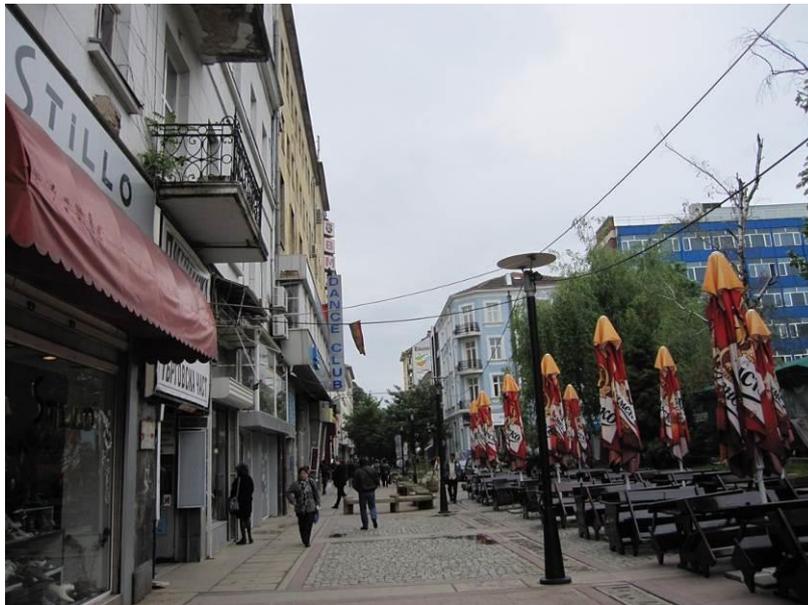
photo 17

Une bonne partie des immeubles dans les quartiers étudiés est habitée par des locataires dont les propriétaires se désintéressent de l'état des immeubles. D'où leur aspect peu avenant et l'état général mauvais de toute la zone. L'impression qui s'impose d'abord est celle de bâtiments vétustes, d'éléments chaotiques et délaissés de l'aménagement urbain.(photo 17) Il y a des possibilités non utilisées de construire sur des terrains vagues tout en respectant le réseau existant des rues. Les quelques constructions nouvelles ou bâtiments refaits de portée municipale ou nationale ne change pas l'état général de **cette zone centrale dont la position par rapport à l'infrastructure publique et aux activités de la ville est très favorable.** (photos 18,19,20,21)

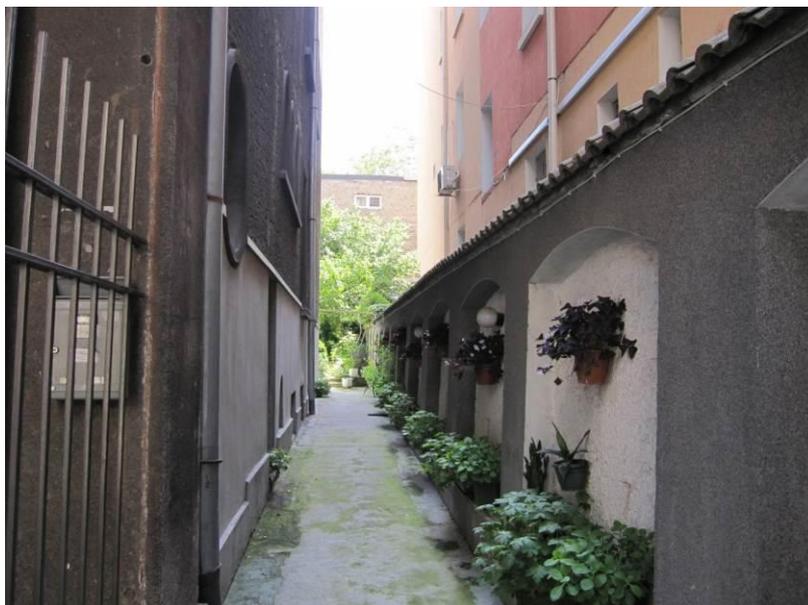
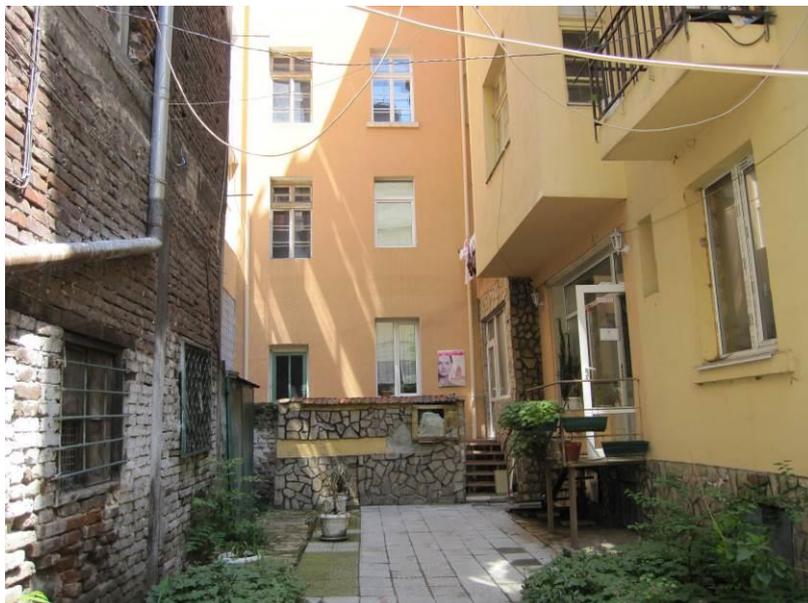
**Grâce au** système existant de monuments classés, plusieurs bâtiments ont été conservés et restaurés. Or, ce système n'est pas assez efficace pour les propriétés privées, ni pour leur environnement. C'est ainsi que des bâtiments isolés sont maintenus dans un très bon état et font l'objet de soins et de travaux de réparation (la Synagogue, les Halles, etc.), tandis que le quartier se dégrade depuis des décennies. Les bâtiments-monuments perdent leur valeur et leur effet sur le public, faute d'une restauration opportune et à part entière, mais aussi **en raison du mauvais état des constructions environnantes**. Dans certains cas, les propriétaires s'occupent non seulement des immeubles, mais aussi des espaces de la cour.( photos 22,23)

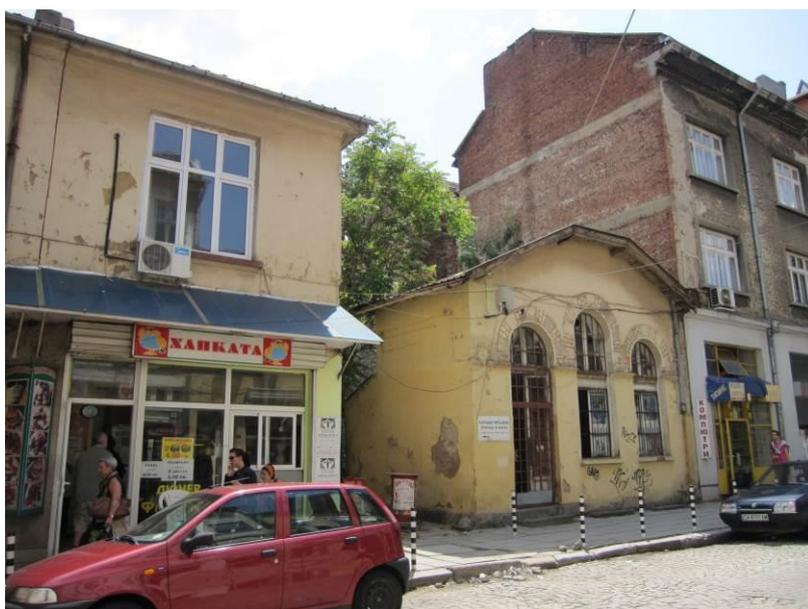
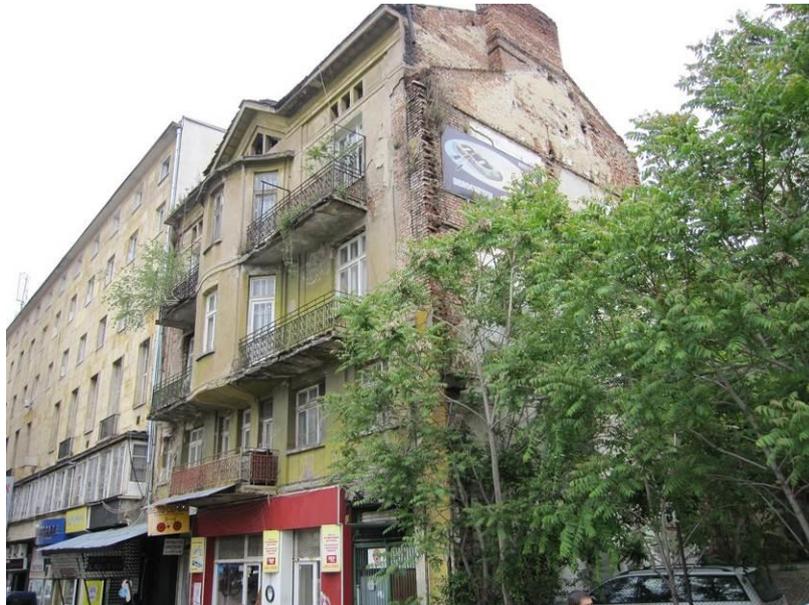
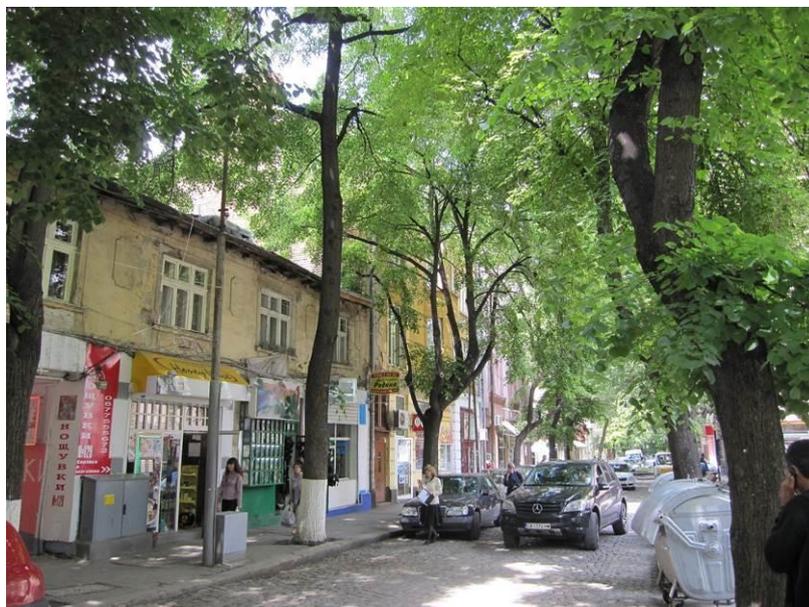
Mais il s'agit-là d'exemples isolés qui ne changent pas le caractère général de ces quartiers mal entretenus dont les façades se dégarnissent et dont les toits risquent de s'effondrer. (photos 24,25,26)

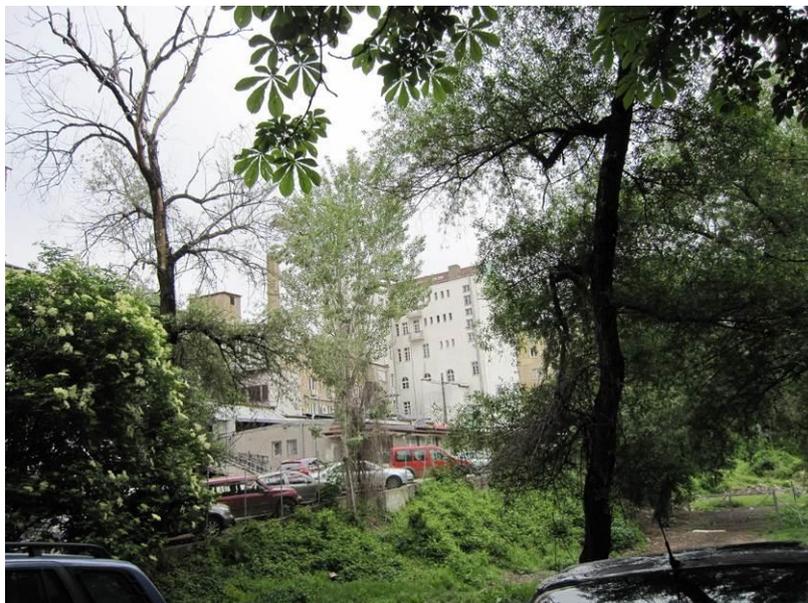
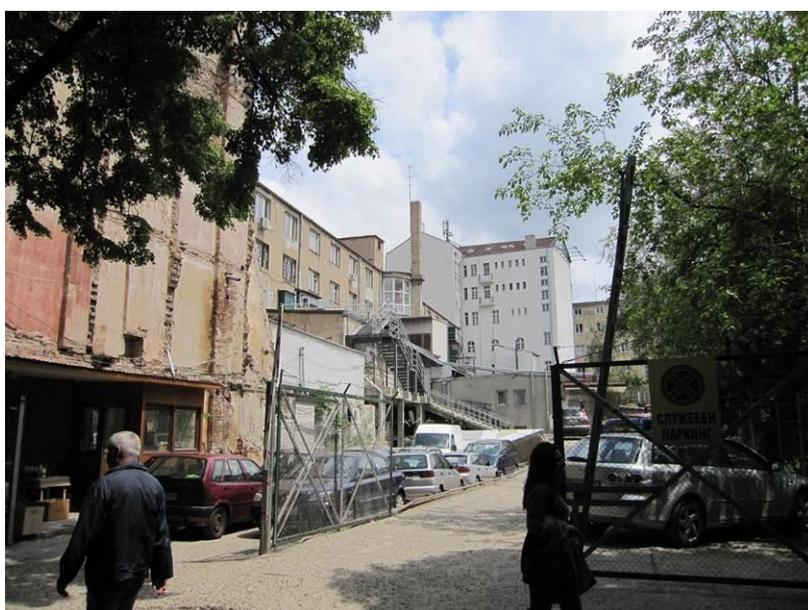
La construction des lignes de métro et les découvertes archéologiques dans le voisinage immédiat rendent **nécessaires les travaux de rénovation**, et ce d'autant plus que les constructions en question sont vieilles. Il faut d'ailleurs améliorer le niveau de vie et de travail tout en préservant la spécificité du quartier.( photos 27,28)

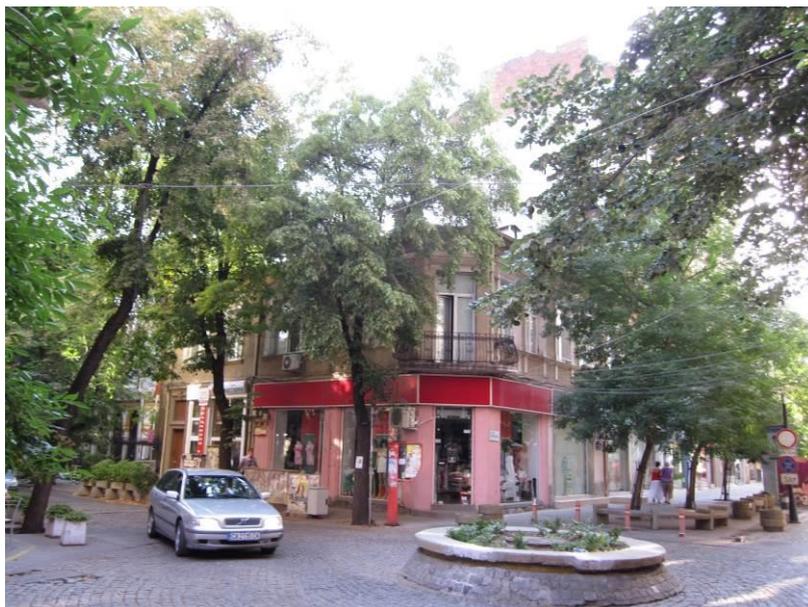
photo 29

Avec l'application du **modèle de la valorisation**, une estimation d'expert a été faite de l'état des bâtiments sur les fronts des rues. Des recommandations et des prescriptions ont été formulées en vue de la restauration et de la rénovation de ces constructions, mais aussi pour utiliser les terrains libres, pour sensibiliser les propriétaires avec leurs obligations et pour orienter les plans à venir. Comme il a été déjà dit, il faut entreprendre des mesures urgentes pour reconstruire et restaurer non seulement tel ou tel bâtiment ou immeuble, mais aussi tout l'environnement urbain. **Les nouvelles initiatives doivent couvrir tout le quartier dont l'état général porte atteinte aux bons résultats concrets obtenus ici et là.** (Photo 29.)

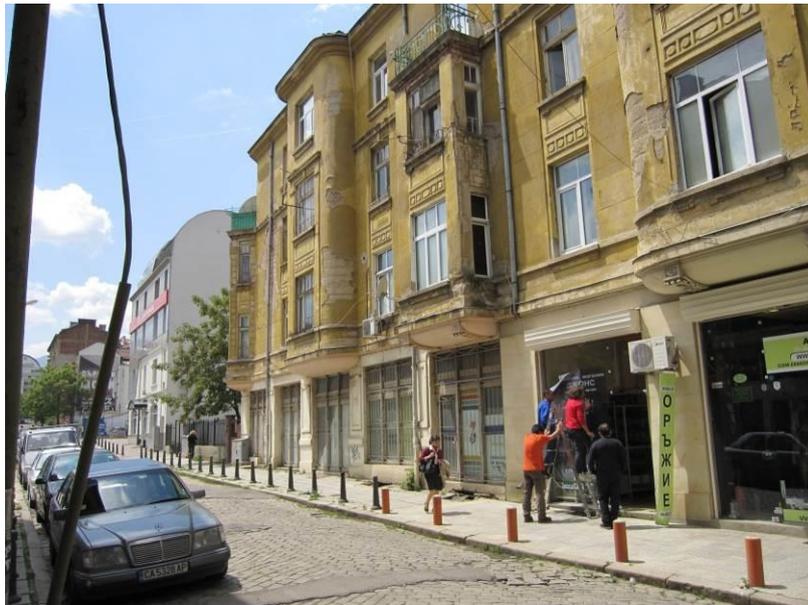
photo 30

Des propositions sont faites pour modifier le statut de certaines bâtiments et immeubles en raison de leur mauvais état irréparable, mais aussi, dans d'autres cas, pour conserver et restaurer les bâtiments qui possèdent de bonnes qualités architecturales. (photo 30.) L'étude a noté les bâtiments considérés jusqu'à présent comme des monuments bien qu'ils soient rasés et à leur place on en a construit de nouveaux (photo 31).

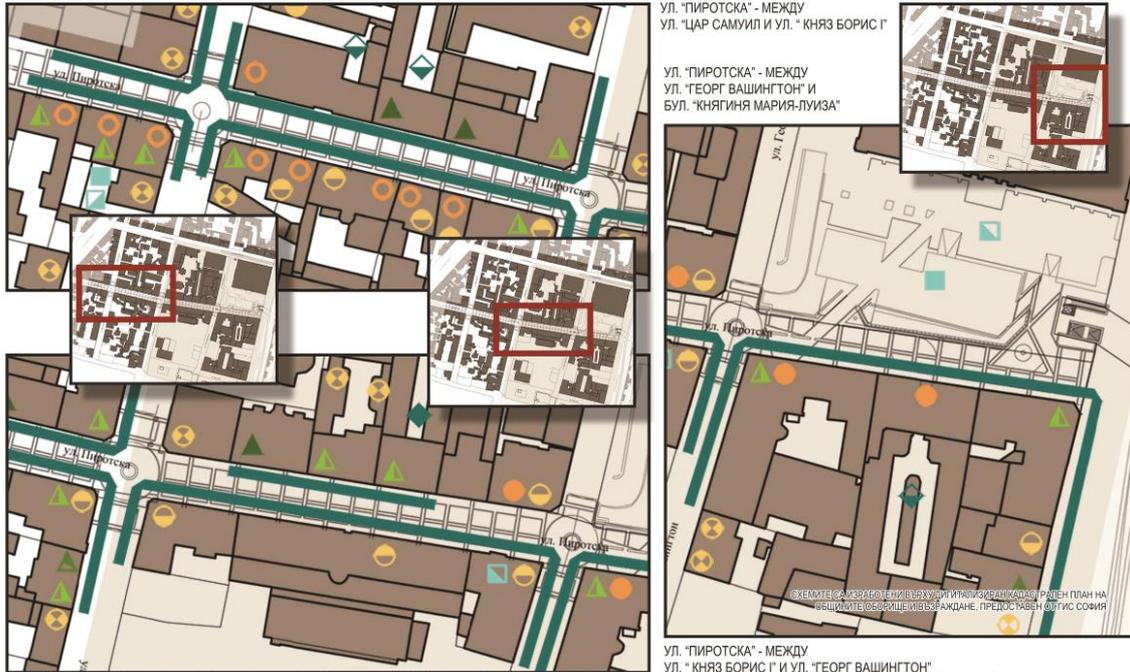
### Schéma 7

- Les avis et les analyses détaillés contiennent des photos des bâtiments et des immeubles à part, ainsi que de l'ensemble des rues, qui montrent leur état et justifient l'évaluation à leur égard. Aujourd'hui, on a l'habitude de lever des plans des bâtiments existants, ce qui, dans une certaine mesure, est une façon de les « idéaliser ». L'analyse actuelle évite cette approche erronée. Les photos ont été prises entre les mois de mai et de juillet 2012. Elles reflètent l'aspect réel des bâtiments et les détails spécifiques, justifiant ainsi les recommandations émises. (schemas 5-11)

ОЦЕНКА НА СРЕДАТА И СЪСТОЯНИЕТО НА СГРАДНИЯ ФОНД. ПРЕПОРЪКИ ЗА НАМЕСА  
СХЕМИ НА ФРАГМЕНТИ В ОБХВАТА НА ИЗСЛЕДВАНАТА ЗОНА

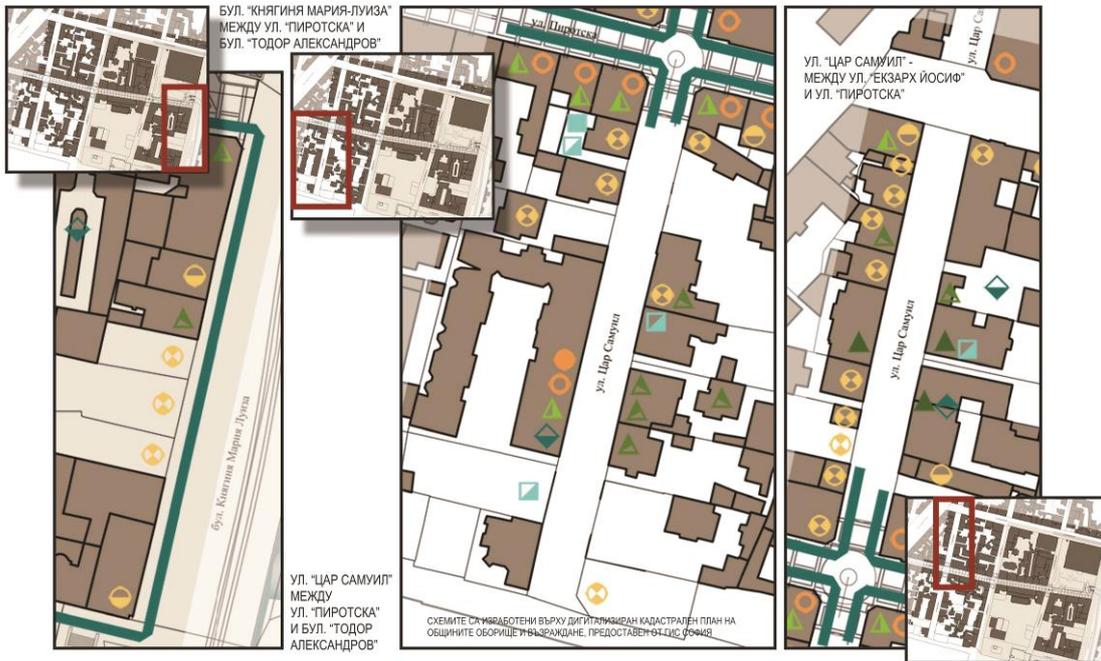
### Schéma 8

ОЦЕНКА НА СРЕДАТА И СЪСТОЯНИЕТО НА СГРАДНИЯ ФОНД. ПРЕПОРЪКИ ЗА НАМЕСА  
СХЕМИ НА ФРАГМЕНТИ В ОБХВАТА НА ИЗСЛЕДВАНАТА ЗОНА

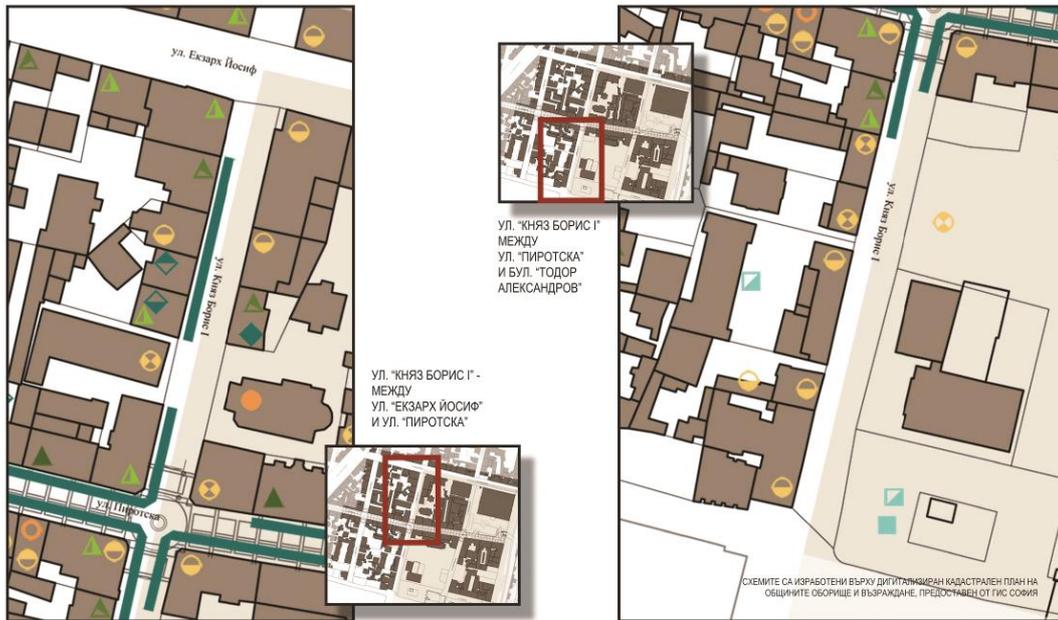
### Schéma 9

ОЦЕНКА НА СРЕДАТА И СЪСТОЯНИЕТО НА СГРАДНИЯ ФОНД. ПРЕПОРЪКИ ЗА НАМЕСА  
 СХЕМИ НА ФРАГМЕНТИ В ОБХВАТА НА ИЗСЛЕДВАНАТА ЗОНА

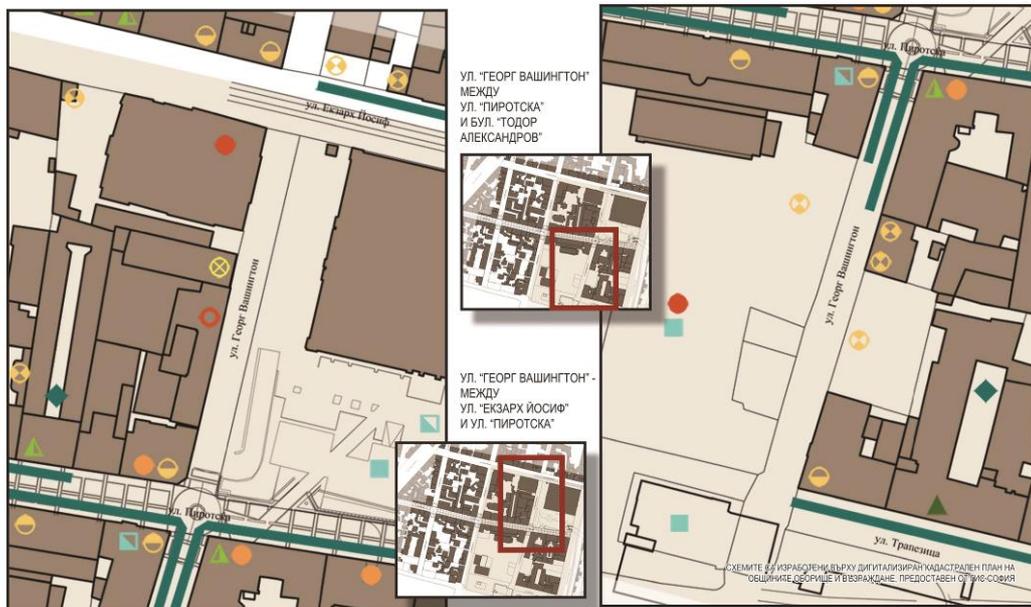
### Schéma 10

ОЦЕНКА НА СРЕДАТА И СЪСТОЯНИЕТО НА СГРАДНИЯ ФОНД. ПРЕПОРЪКИ ЗА НАМЕСА  
 СХЕМИ НА ФРАГМЕНТИ В ОБХВАТА НА ИЗСЛЕДВАНАТА ЗОНА
