# Enjeux de réhabilitation des pans de bois de Rennes - regards croisés -

Vincent Jouve, architecte des bâtiments de France, chef du Service Territorial de l'Architecture et du Patrimoine d'Ille-et-Vilaine

Jean-Jacques Rioult, Conservateur en chef, Service de l'Inventaire du patrimoine, Région Bretagne

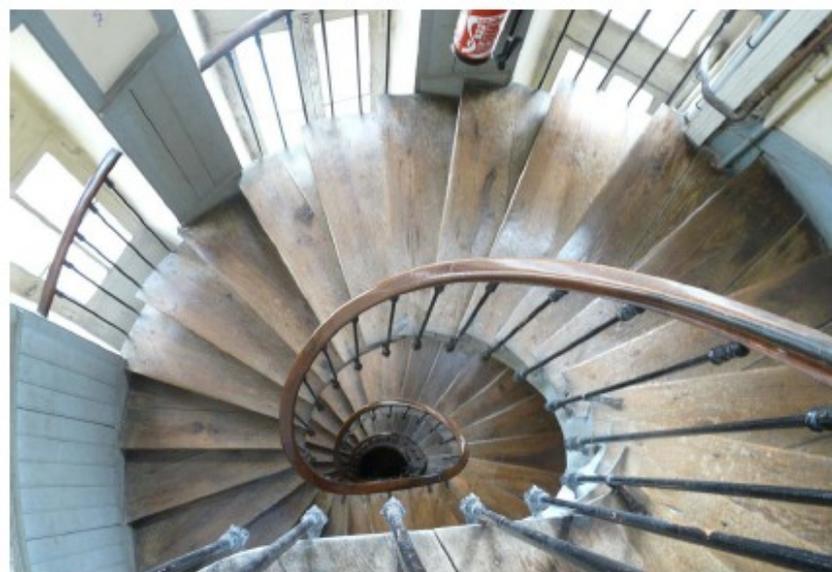
*Escalier à vis suspendu,  
XIX<sup>ème</sup> :*

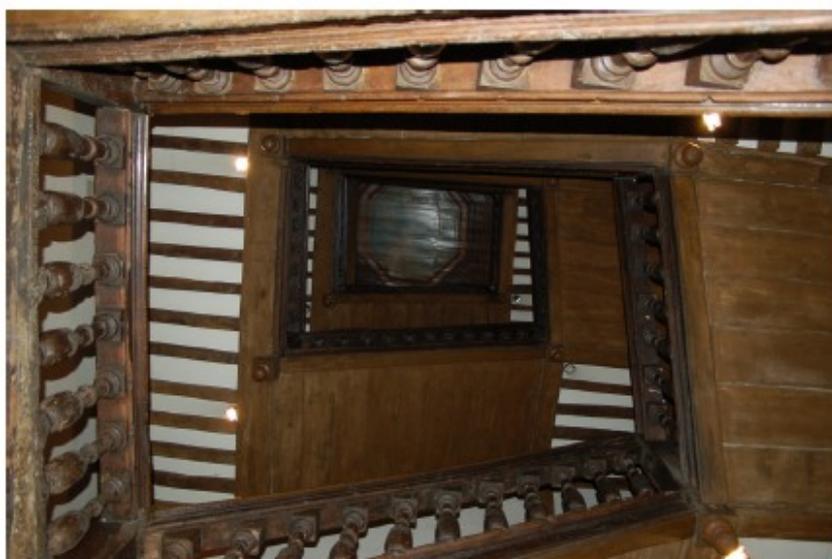
*Escalier tournant à vide central, Hôtel du Molant,  
XVII<sup>ème</sup>, 34 place des Lices, AC0263.*

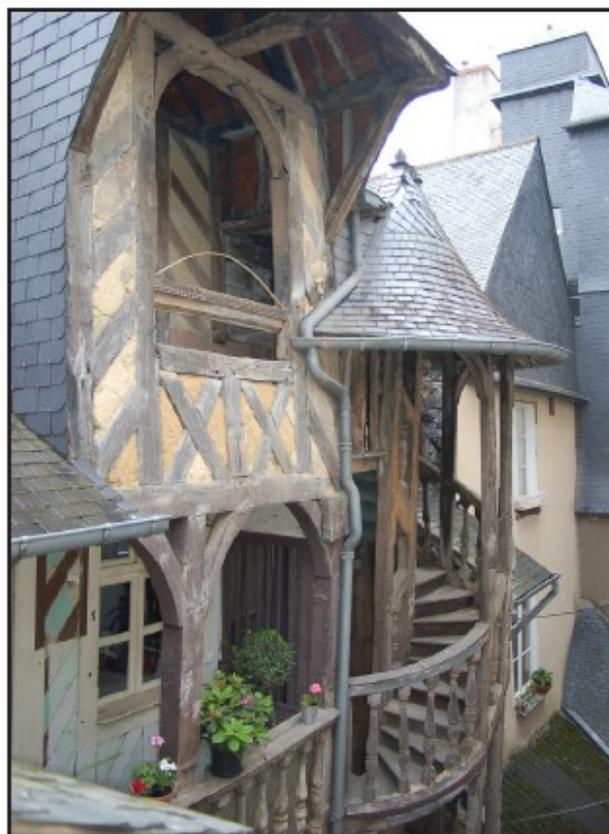
*Escalier tournant hors oeuvres, XVII<sup>ème</sup>, 5  
rue du Chapitre*

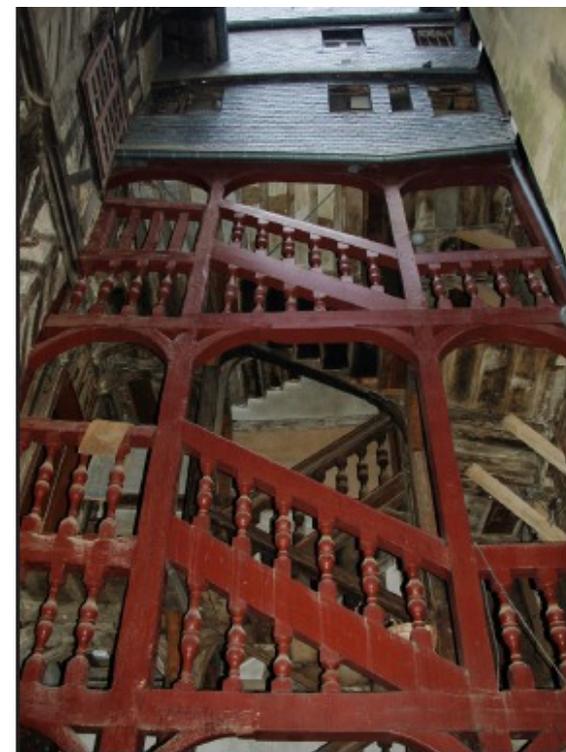
*Escalier à volées droites, à galerie, ouvert  
sur cour, XVII<sup>ème</sup>, 22 rue Saint-Georges*

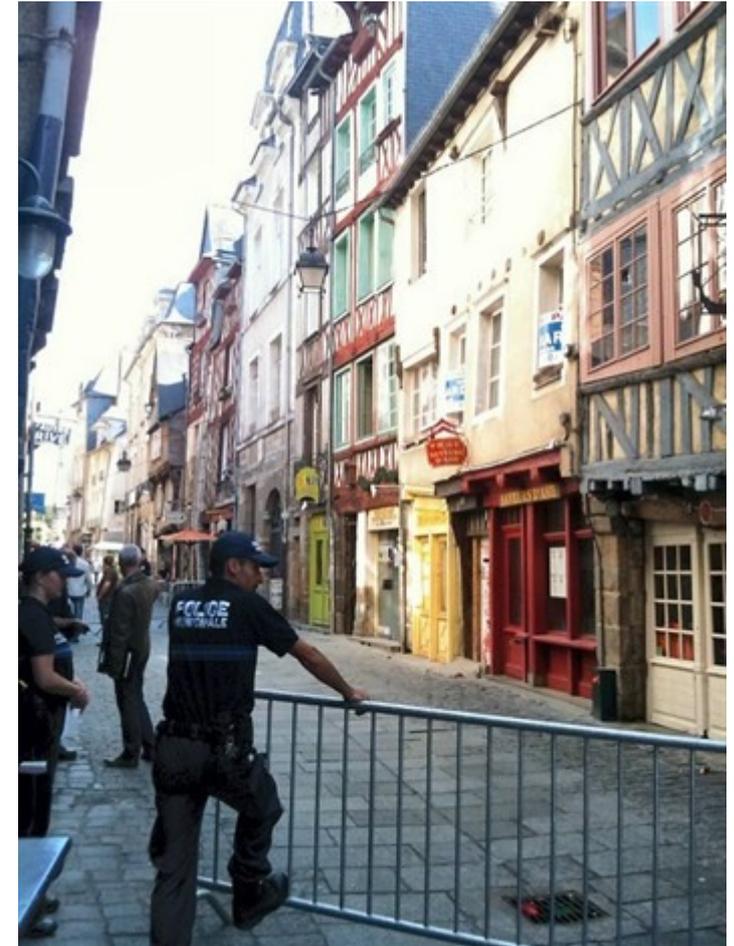
Effondrement cheminées rue Saint Georges  
20 sept 2010

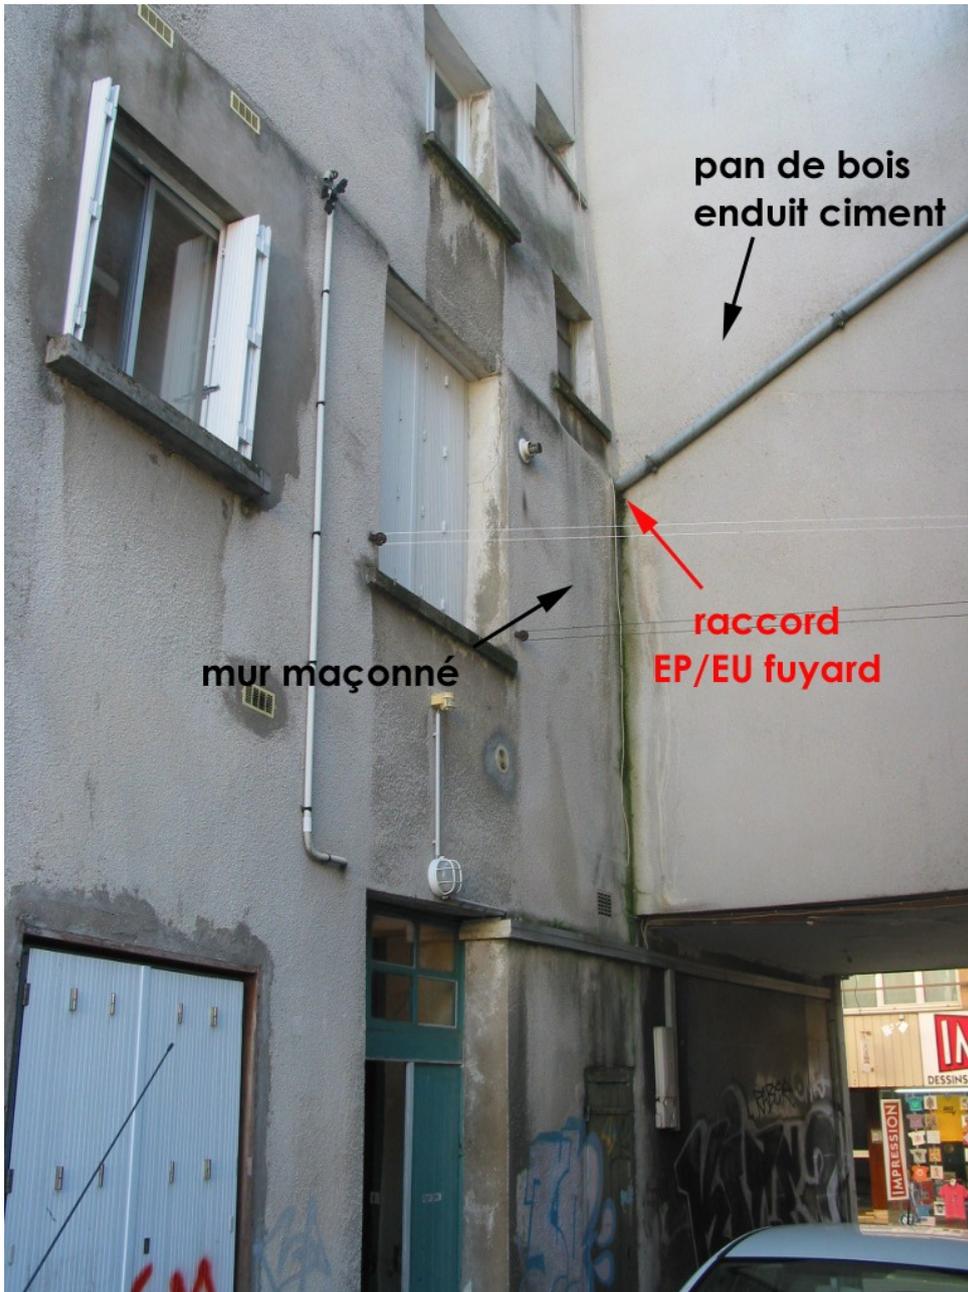
ciment + placo =  
mérule

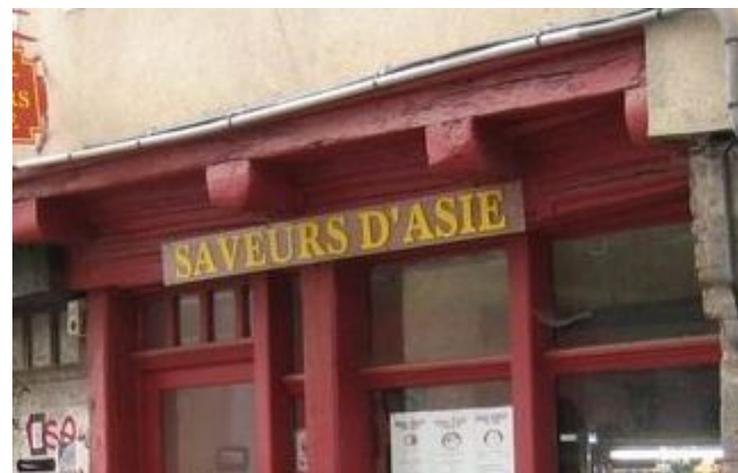
Sablières du 15e s

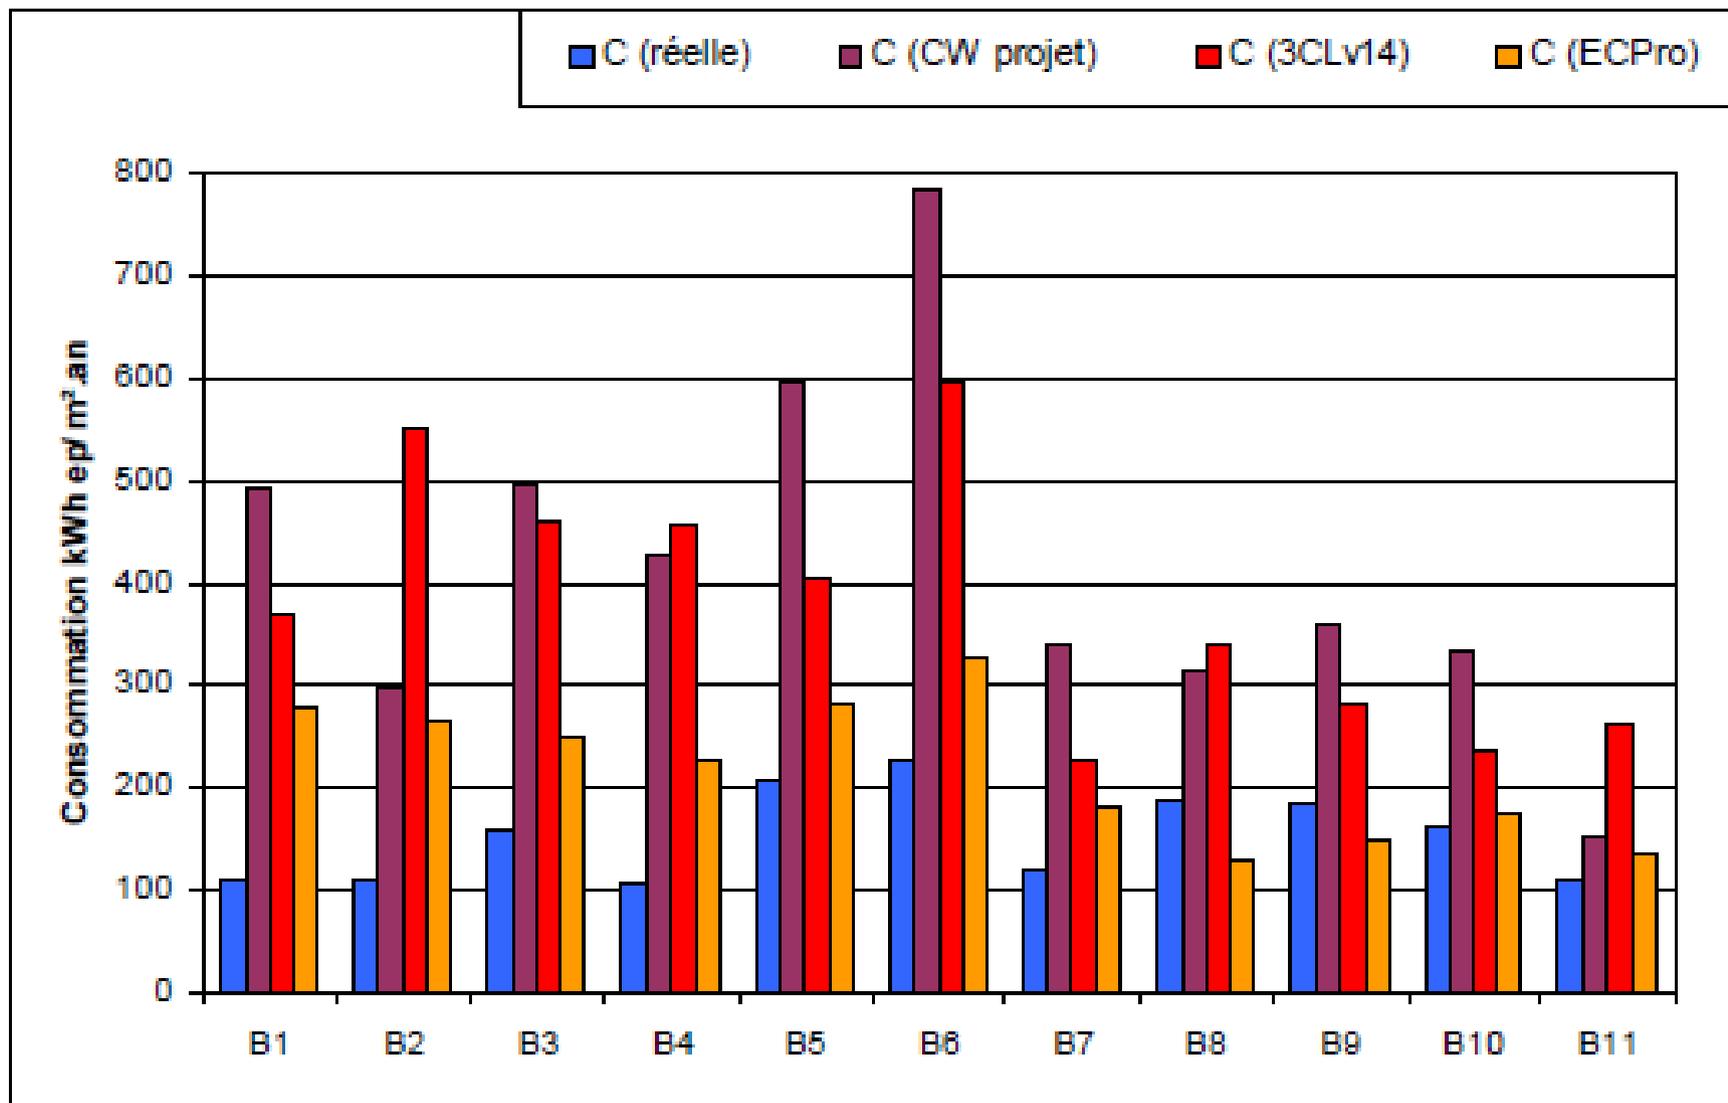
## Comparaison consommations réelles / consommations calculées (3 logiciels).

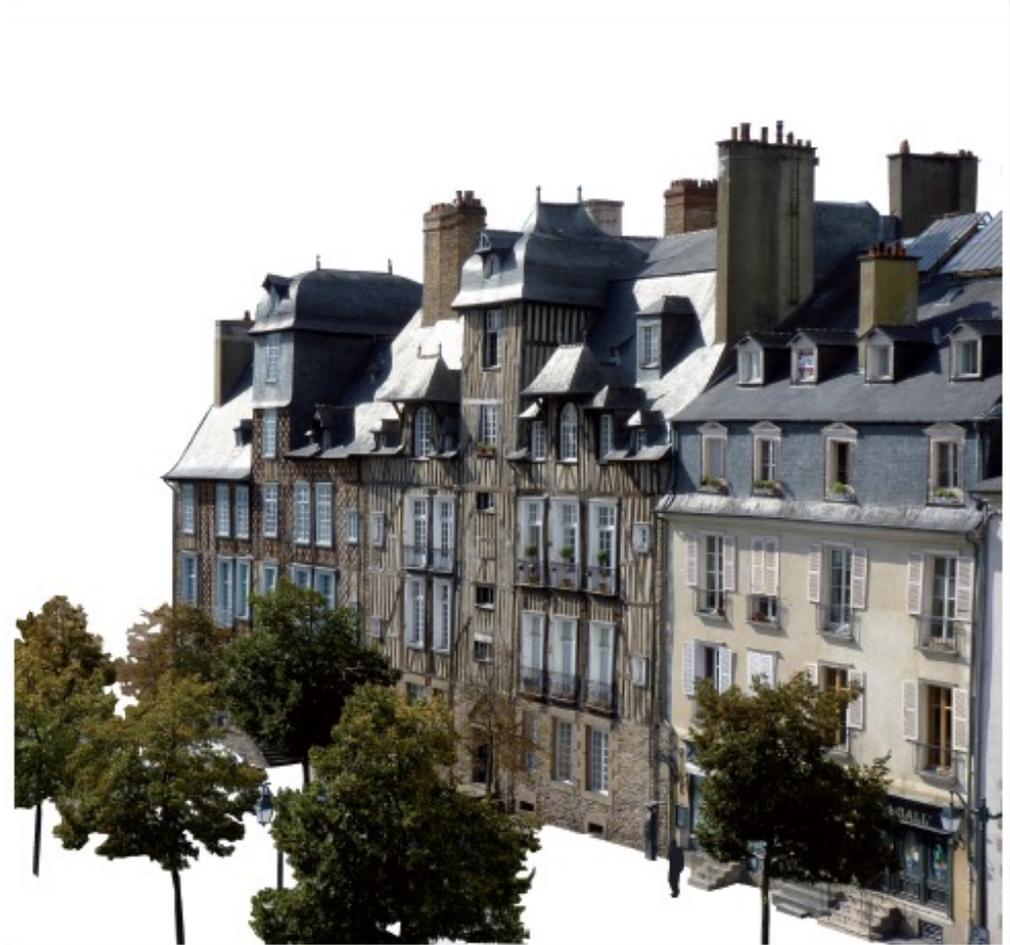
Ossature bois en  
chêne

Reprise des  
remplissages

Préparation du  
support sur lattis  
de châtaignier

Pose d'un nouvel  
enduit en terre

Couche de  
support pour  
un enduit de  
protection à la  
chaux

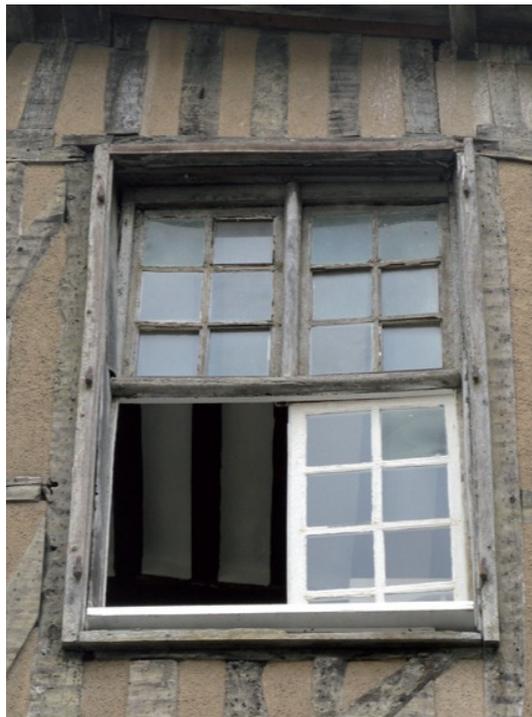
Fenêtre «à la française» de style XVIIème - Maison de Chevaliers, place de la Psalette

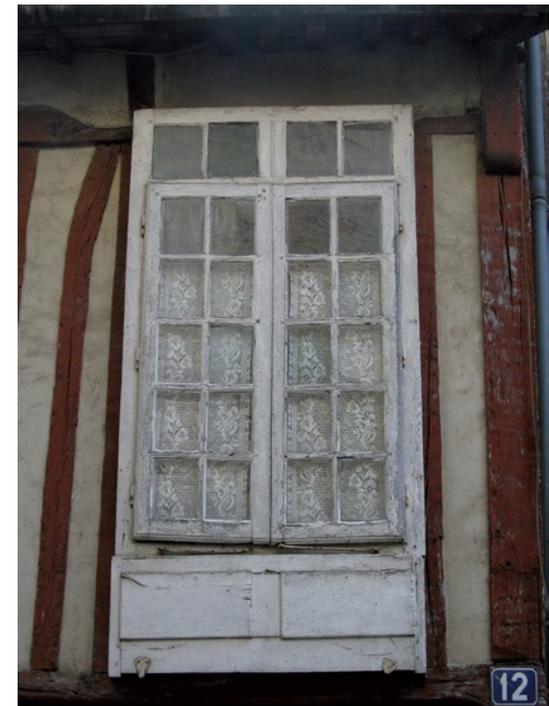
Fenêtre ouvrant à l'anglaise, 12 place de la Psalette

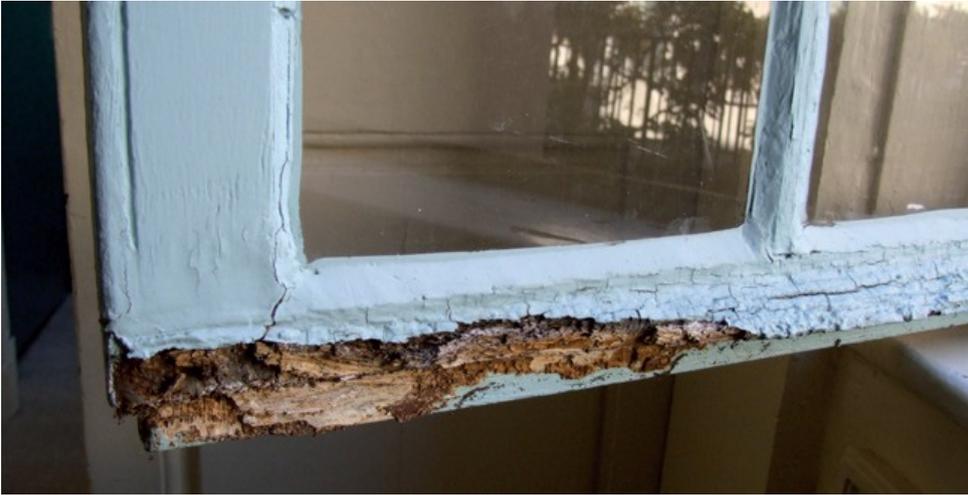
Jet d'eau à changer, rue Saint-Louis.

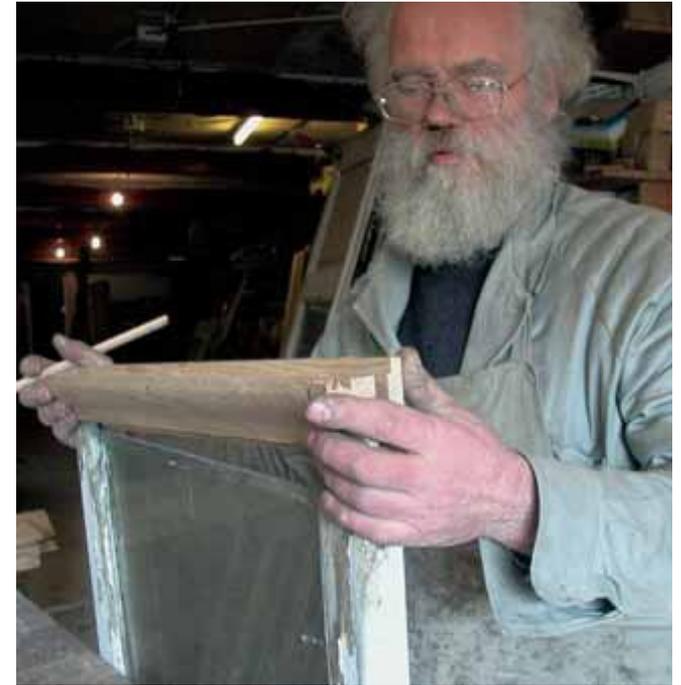
Pose d'un jet d'eau réalisé à l'identique.
